Razširjen energetske pregled

Osnovna šola Jakoba Aljaža in Športna dvorana Planina

Kranj, julij 2016

Naziv projekta:	Razširjen energetski pregled Osnovne šole Jakoba Aljaža in Športne dvorane Planina
Št. projekta:	20/2016
Datum:	julij 2016
Naročnik:	Mestna občina Kranj Slovenski trg 1 4000 Kranj
Odgovorna oseba naročnika:	g. Boštjan Trilar
Predstavnik naročnika:	mag. Marko Hočevar
Financiranje projekta:	Mestna občina Kranj
Izvajalec:	Lokalna energetska agencija Gorenjske (LEAG) Slovenski trg 1 4000 Kranj
Direktor:	mag. Anton Pogačnik
Projektni vodja:	Staš Kos, univ. dipl. inž. str.
Strokovni sodelavci:	Jure Eržen, univ. dipl. inž. grad. Anton Marc, univ. dipl. inž. str. Tadeja Vodnik, dipl. org. menedž.

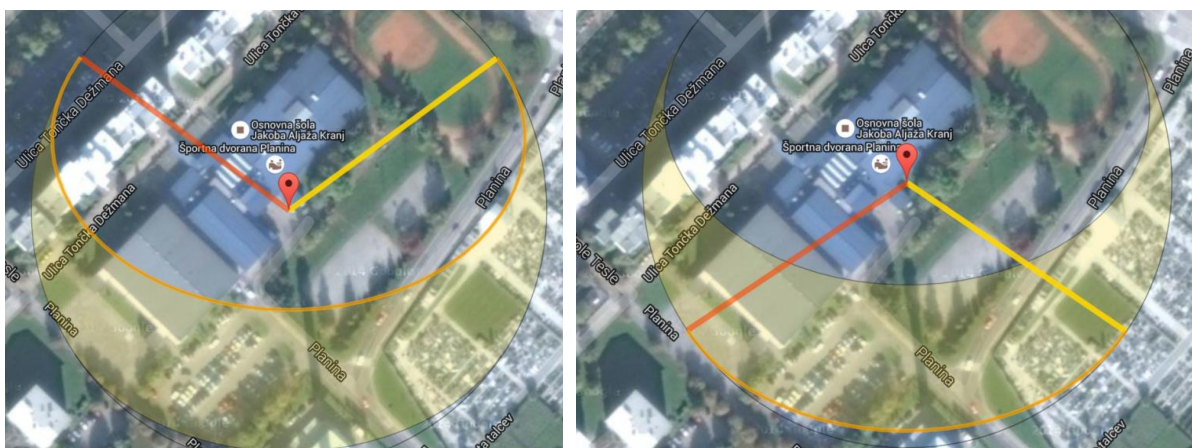
Energija sončnega obsevanja je močno odvisna od mikrolokacije, najbolj od nagiba in orientacije površine, ki sprejema sončno obsevanje. Ker je spremenljivost zaradi orientacije in naklona veliko večja kot prostorska spremenljivost povprečnih mesečnih in letnih vrednosti energije sončnega obsevanja na ravno površino je podana energija sončnega obsevanja v odvisnosti od nagiba in orientacije ploskve. Prostorska spremenljivost sončnega obsevanja je zajeta z razdelitvijo Slovenije v 14 karakterističnih con. Energija sončnega sevanja, ki jo prejme objekt je močno odvisna tudi od okolice in oblike opazovanega objekta. Obravnavan objekt z JV in JZ strani objekta nima ovir, ki bi zmanjševalo osončenost objekta razen dreves, ki pa v zimskem času nimajo listov in zato senčenje ni tako izrazito (dobro zaradi sončnih dobitkov, ki so pozimi zaželeni poleti pa ne). Na SZ in JZ strani večinoma težav zaradi sončnih dobitkov (razen pri dvorani na JZ strani in ponekod v učilnicah, kjer bi bilo priporočljivo namestiti zunanja senčila).

Slika 3: Prikaz poti sonca za dan 21.6. in 21.12. Rumena daljica prikazuje sončni vzhod, rdeča pa sončni zahod.

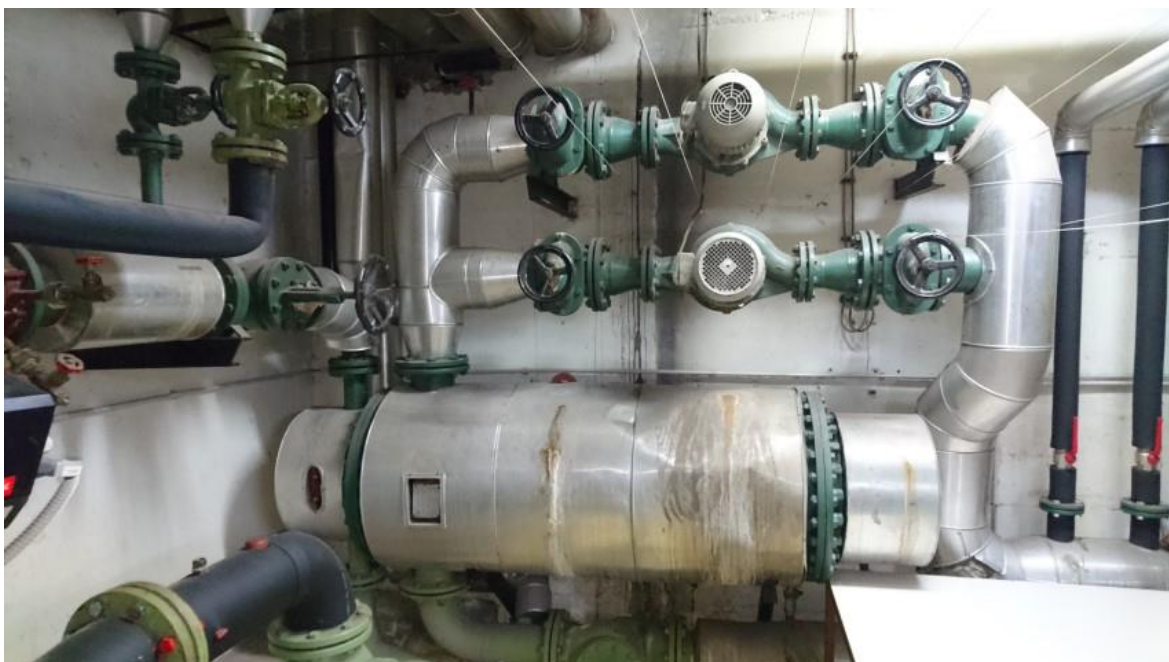
Toplota za ogrevanje in pripravo STV se pripravlja prek spiralnega prenosnika toplote IMP letnika 1979, z maksimalno temperaturo na primarni strani 130 °C in prostornino registra 134 litra. Moč prenosnika toplote ni definirana, zaračunan moč iz računov za toploto pa znaša 1152 kW za OŠ in 648 kW za ŠD, kar skupno zneso 1,8 MW. Glede na podatke iz dokumentacije je sekundarni sistem dimenzioniran na temperaturni režim 90/70 °C. Razvod so zaščiteni s 4 cm mineralne volne in oblečeni v aluminijasto pločevino. Toplotno je zaščiten tudi odprta ekspanzijska posoda, do katere pa nismo imeli dostop in je potreben pregled. Sekundarni sistem se deli na:

Slika 29: Spiralni prenosnik toplote obtočnimi črpalkami starejše izvedbe.

Kotlovnica je kompleksna in zahteva projektno obdelavo (ogrevalni sistem, sistem za pripravo bazenske vode, klimat – dvorana, prezračevalni sistem za pripravo zraka v kuhinji in večnamenskem prostoru). Spodaj so navedeni nekateri elementi sistema:

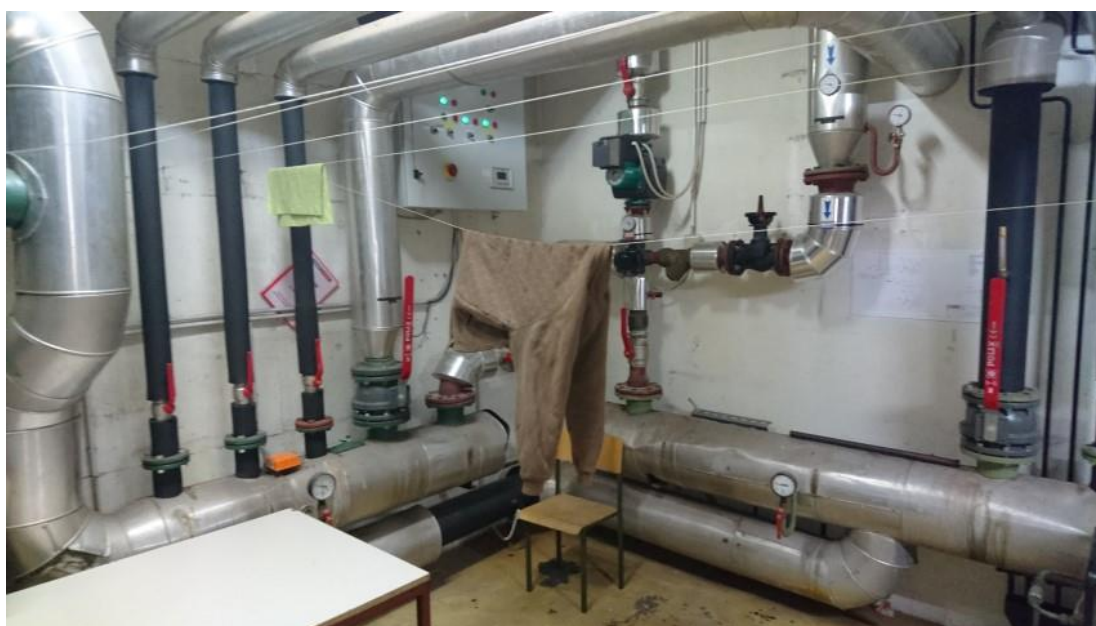
Ostale strojne inštalacije so deloma prenovljene (regulacija, nekateri ventili).

Slika 30: Razvodni sistem obložen s prvotno in novejšo izolacijo.

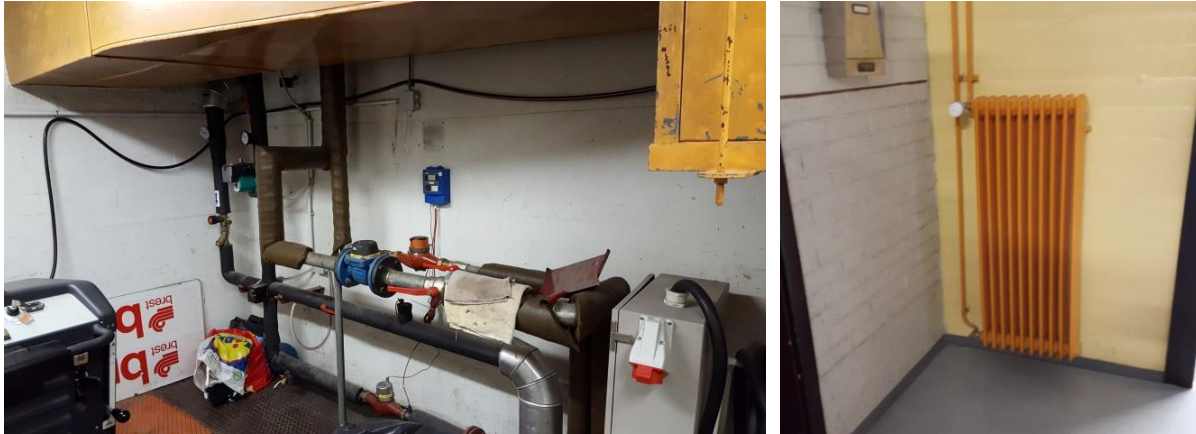
V dvorani je izvedena toplotna podpostaja, ki ima delno prenovljene elemente ogrevalnega sistema. V ŠD so ventili na radiatorjih ustrezno nastavljeni (med točko 1 in 3).

Slika 31: Toplotna podpostaja v dvorani in litoželezna ogrevala z nameščenimi termostatskimi ventili.

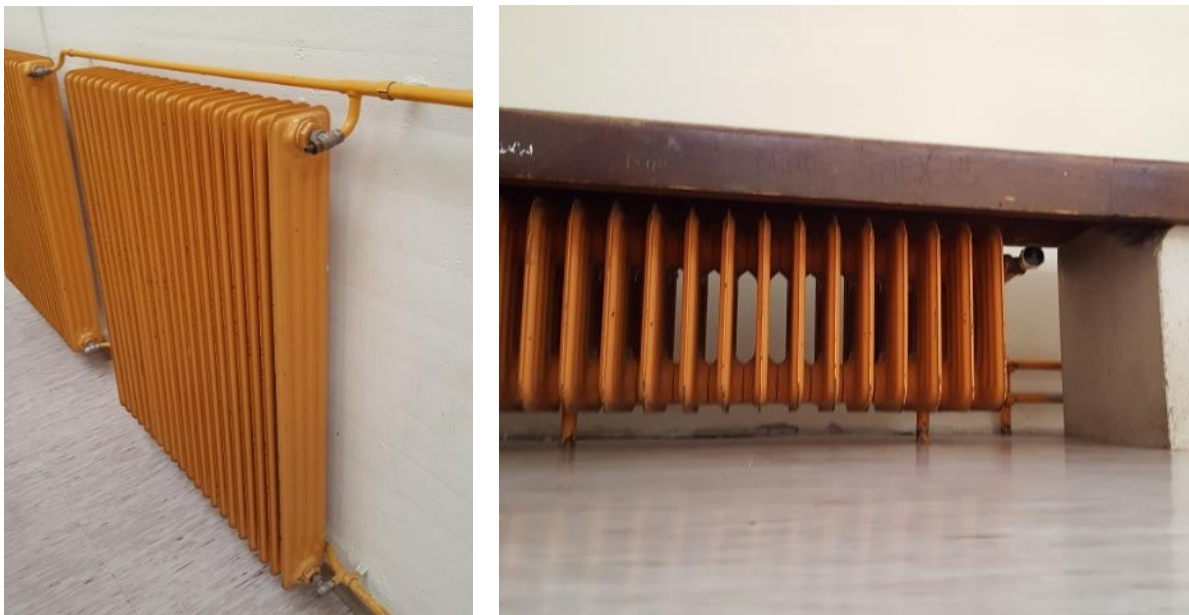
Sistem ogreval (radiatorjev) v OŠ je zastarel. V prostorih šole in telovadnice je skupno nameščenih 200 litoželeznih radiatorjev, brez ustreznih ventilov. To je tudi glavni razlog, da prihaja do pregrevanja prostorov. Pri drugem ogledu smo v nekaterih prostorih izmerili tudi temperature okoli 25 °C pri odprtem oknu (zunaj pod 10 °C).

Slika 32: Litoželezni radiatorji brez ustreznih ventilov.

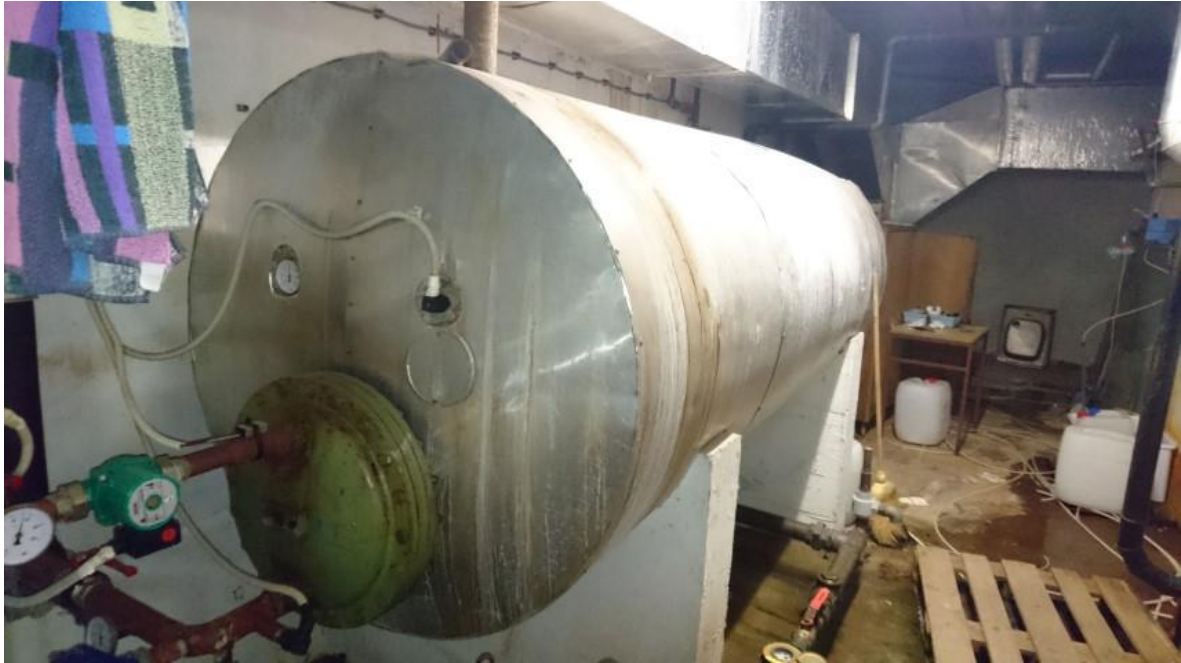
Priprava STV je centralna in poteka v ležečem bojlerju prostornine 2,5 m³. Po dostopnih podatkih je zalogovnik izoliran z 10 cm kamene volne in oblečen v aluminijasto pločevino. Izvedena je tudi prisilna cirkulacija STV a bi bilo potrebno preveriti, kako je izvedena, saj na nekaterih pipah topla voda priteče po relativno dolgem času. Zaradi nevrtačljivih izgub zaradi cirkulacije v poletnem času je potrebno preučiti možnosti o energetsko učinkovitih rešitvah (projektna obdelava). Kot je bilo omenjeno že v prejšnjih poglavjih se raba toplote za pripravo STV ne meri, meri se samo pretok, potrebna toplota pa se preračunava. Potrebno je namestiti kalorimeter za STV posebej za dvorano in OŠ.

Slika 33: Zalogovnik za pripravo STV.

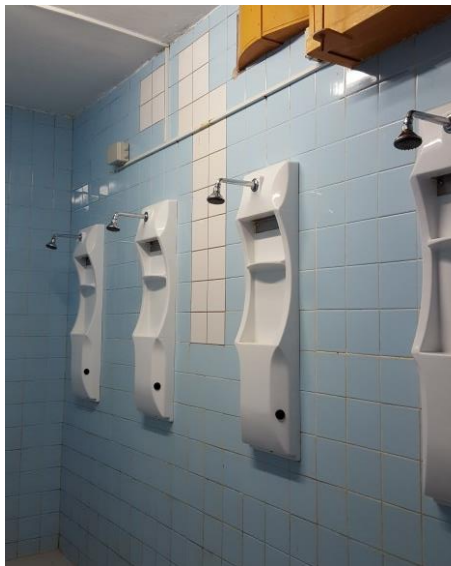
V ŠD so izvedeni tuši, ki imajo vgrajen senzor, ki zazna prisotnost in odsotnost osebe in se ustrezno vklopi in izklopi. S tem se zmanjša poraba vode in toplote zaradi neustrezne uporabe tušev s strani obiskovalcev dvorane.

Slika 34: Tuši s senzorjem prisotnosti v ŠD in bazen v sklopu OŠ.

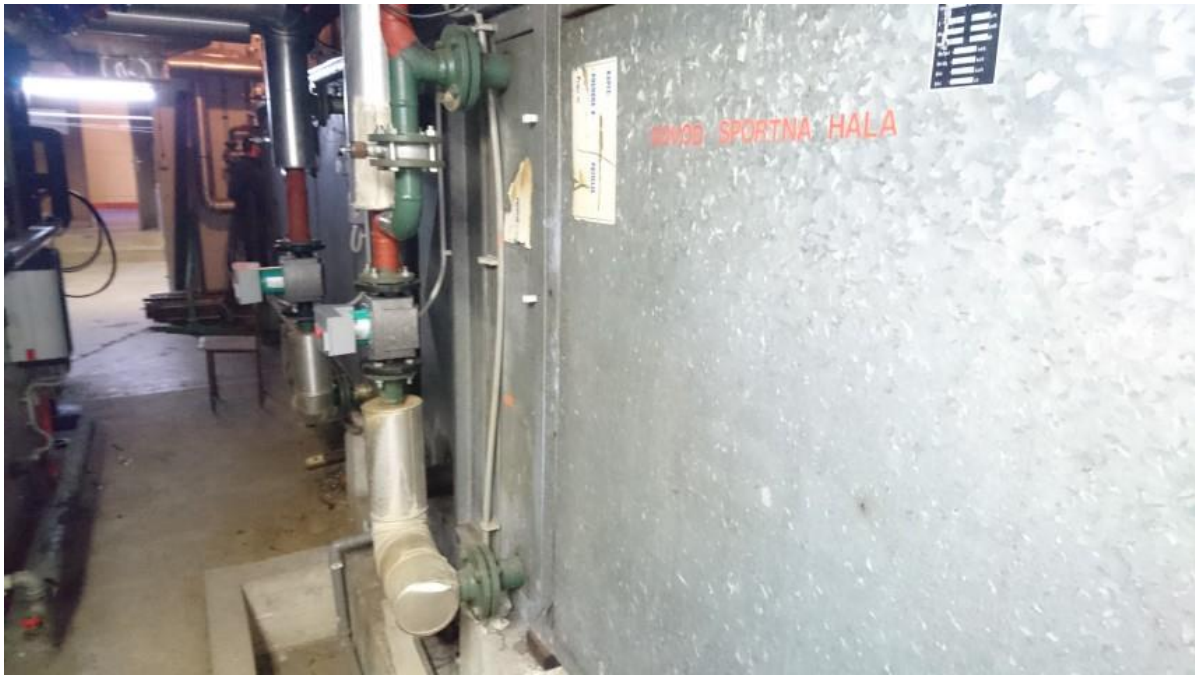
Naprava za prezračevanje in segrevanje zraka v dvorani je bila izvedena leta 1979 in je brez sodobne rekuperacije, se pa segret odpadni zrak deloma direktno primešava svežemu zunanjemu zraku, ki se nato v grelniku dogreje. Po podatkih iz kartice na klimatu je grelnik moči 378 kW, dogrelnik pa moči 216 kW.

Slika 35: Klimat za ogrevanje in prezračevanje dvorane z deloma prenovljenimi elementi.

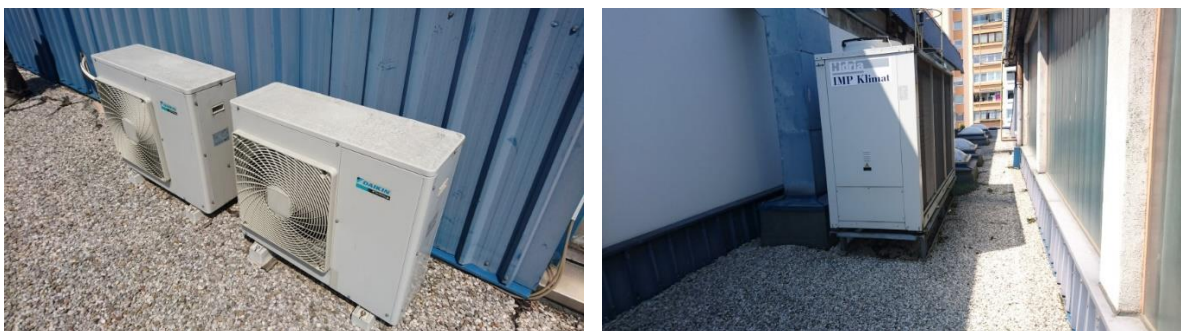
Na strehi šole sta nameščeni še dve split hladilni napravi nazivne hladilne moči 8,5 kW in nazivne električne moči 3,2 kW.

Za potrebe hlajenja dvorane sta na hodniku med šolo in dvorano nameščeni dve kompaktni hladilni napravi podjetja Hidria model KVA 524-P, letnik 2007.

Slika 36: Hlajenje šole (levo) in hlajenje dvorane(desno).

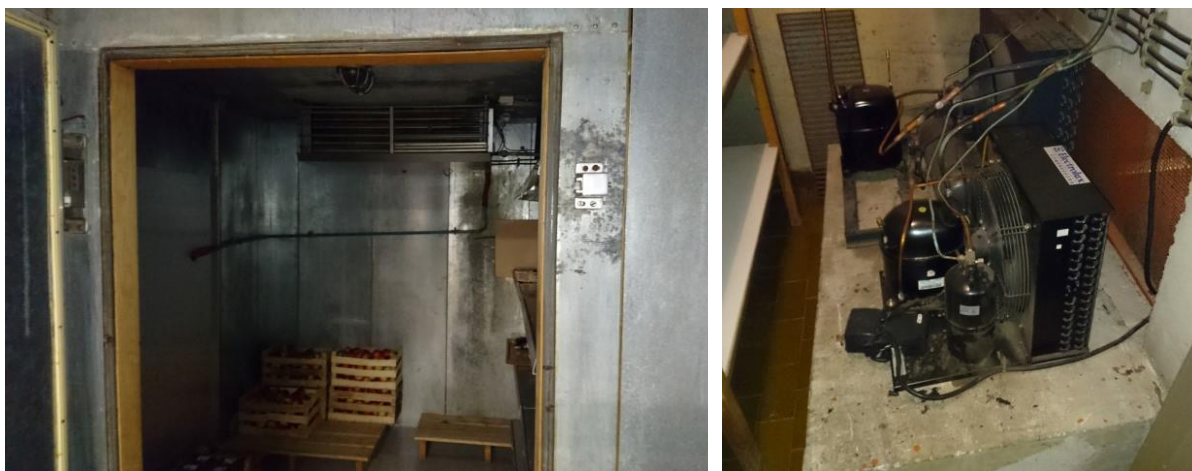
Slika 41: Hladilnica in pripadajoča hladilna naprava.

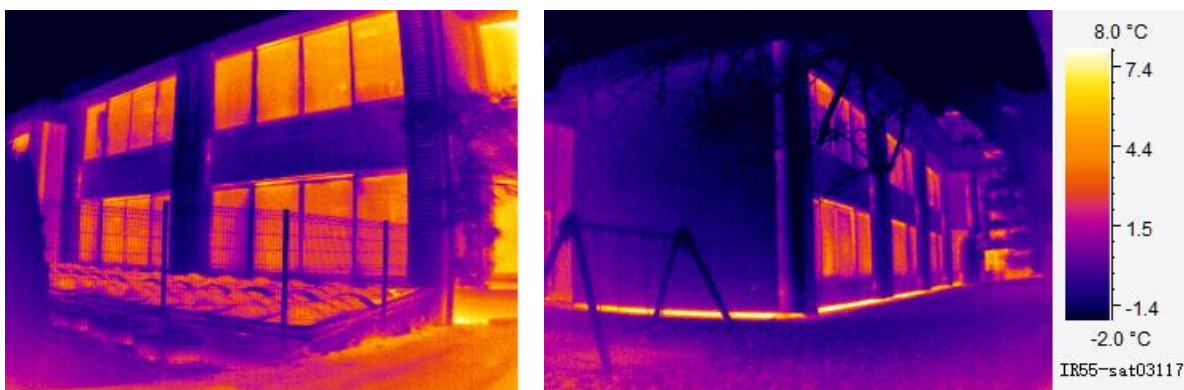
Pri termografskem pregledu zunanosti objekta smo odkrili pogoste težave, ki se pojavljajo tudi pri ostalih podobnih objektih. To so toplotni mostovi, ki se pojavljajo ob stiku zunanjih sten in tal (neizoliran podzidek) in slabo tesnjenje oken in vrat. Ti problemi so prisotni po celotnem ovoju stavbe.

Slika 42: Termografski posnetek SZ in JV fasade.

Na spodnji sliki so s točkami od 1 in 2 označeni prej opisani problemi. Točke P1 označuje neizoliran podzidek, točka P2 pa netesnosti med okenskim okvirjem in vodilom.

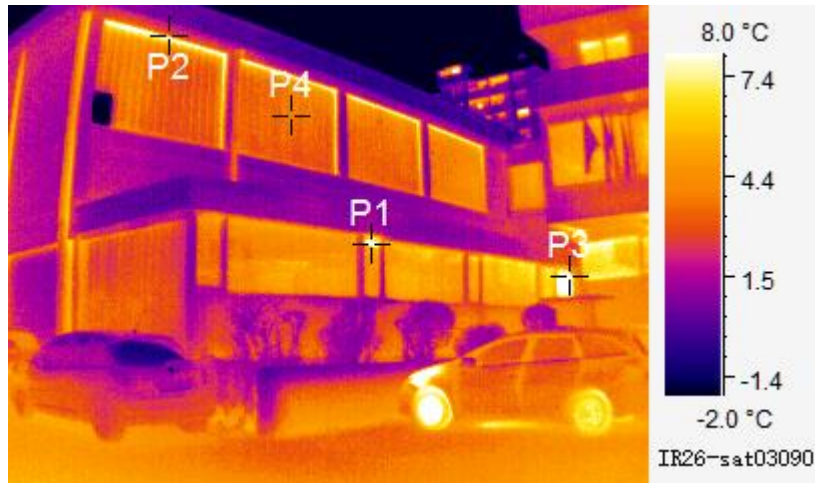
Na spodnji sliki so vidne toplotne izgube zaradi velikih površin »kopelit« stekel, ki niso v skladu z zahtevami PURES-a (točka P4). Točka P2 pa označuje linijski toplotni most zaradi neustrezno izvedenih špalet. V točki P1 in P3 so vidne ventilacijske toplotne izgube. Predprostor (točka P1 in P3) se sicer ne ogreva a so temperature dokaj visoke, zato je smiselno prostor ustrezno zatesniti.

Slika 47: Termografski posnetek fasade na JV strani.

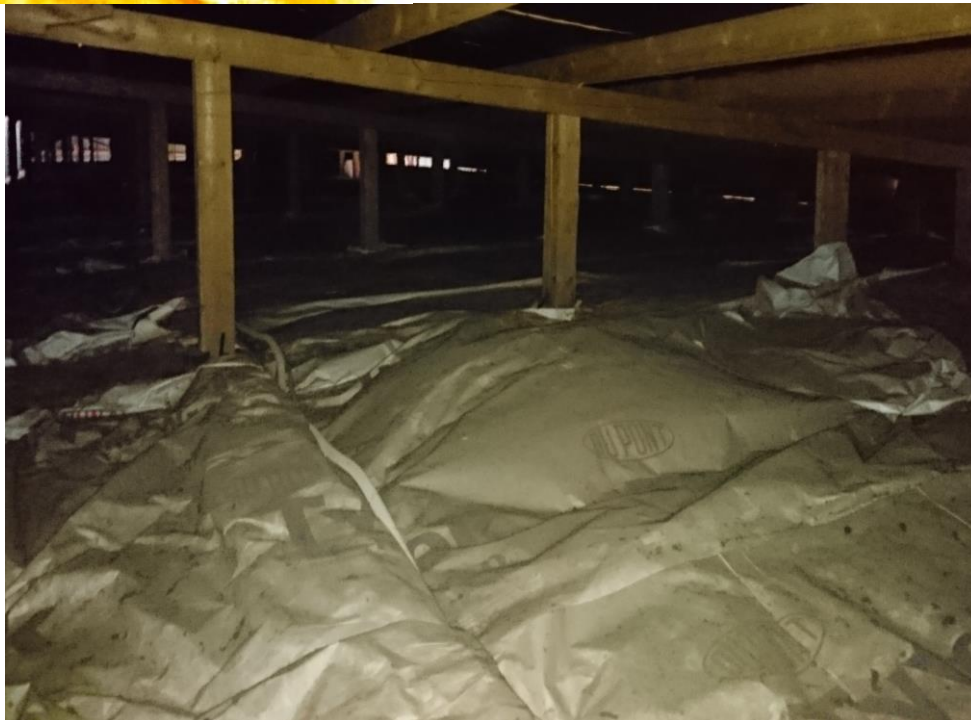
Slika 52: Izolirano podstrešje.

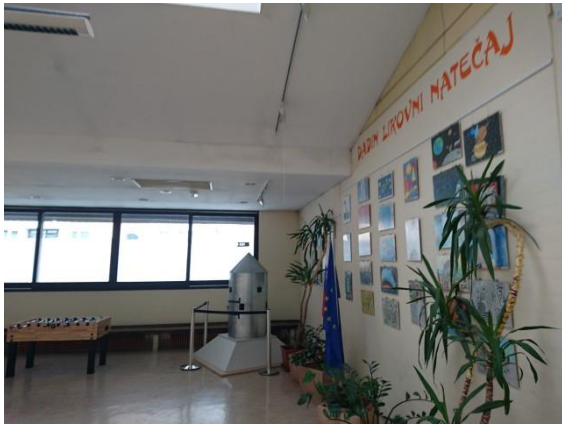
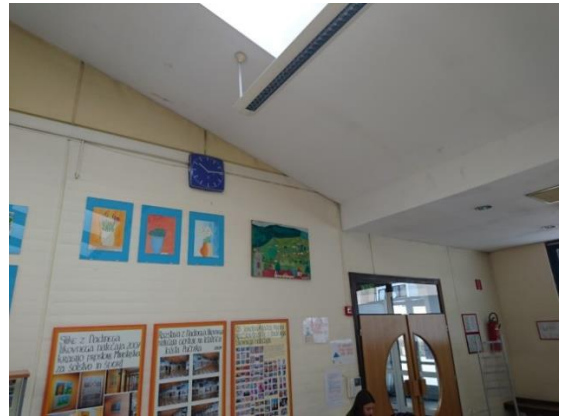
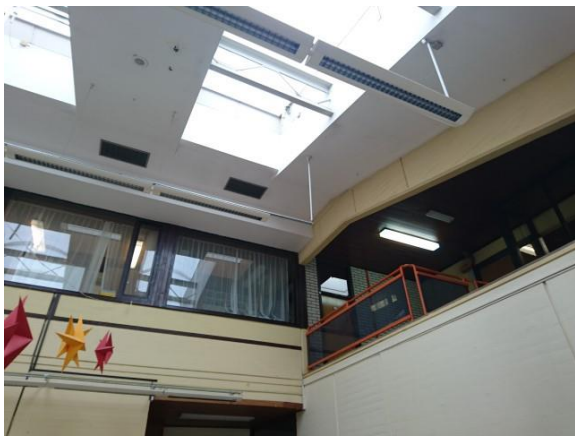
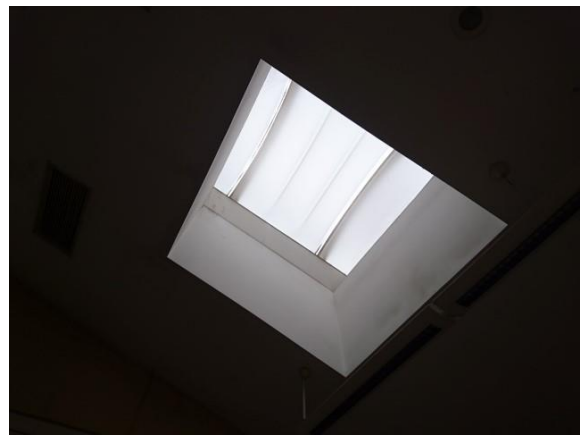
Na spodnjih slikah so vidni še različni detajli. Modri deli prikazujejo področja, kjer prihaja do puščanja ali kjer so netesnosti.

Slika 58: Ostali detajli v predsobi - vidne so nižje temperature okoli luči – nevarnost za kondenzacijo in okvaro – potrebna sanacija.

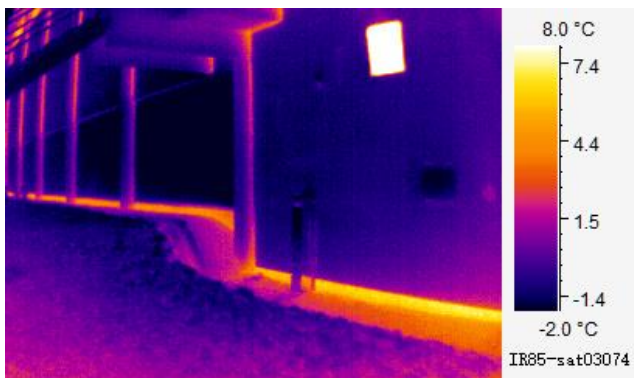
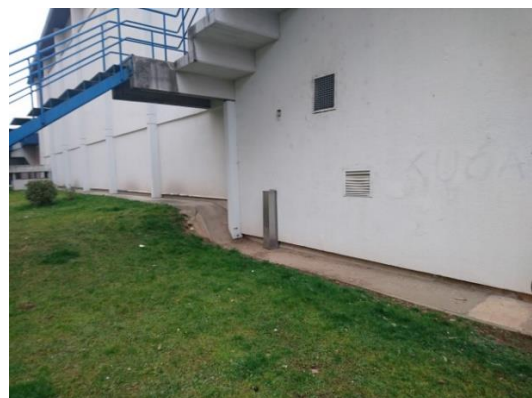
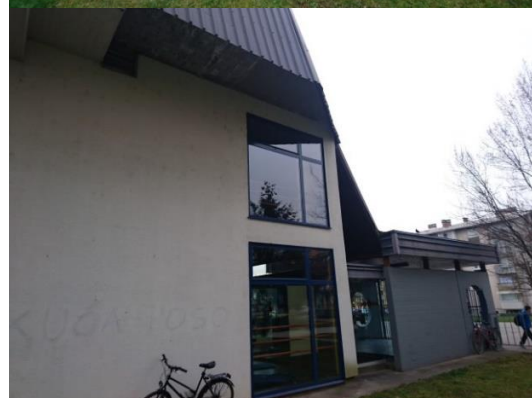
Detalji so vidni na spodnjih slikah.

Slika 63: Neizoliran podzidek in toplotni most zaradi betonske plošče.

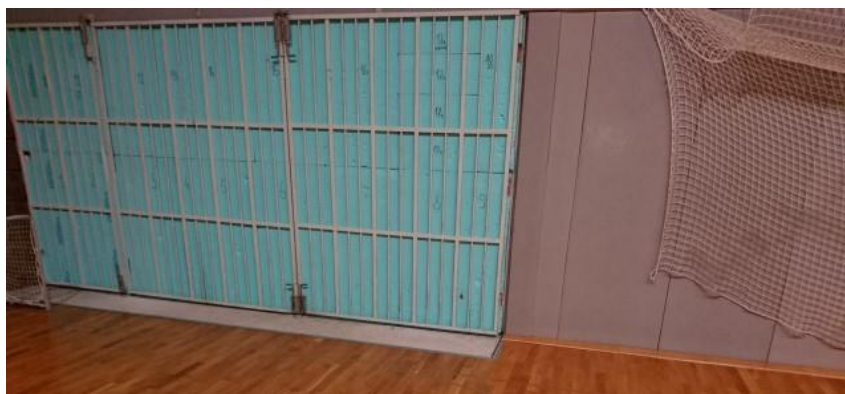
Slika 66: Izolirana vrata, ki pa ne prinesejo željenih rezultatov..

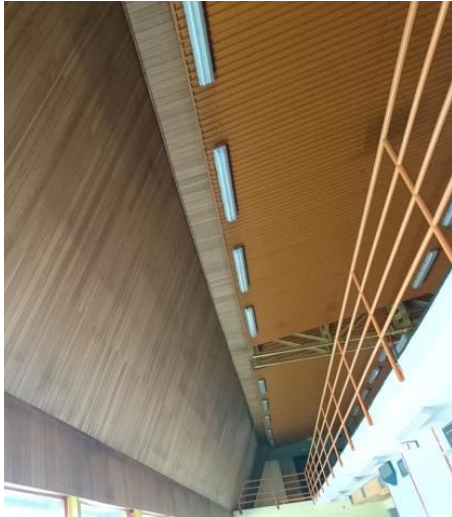
Na spodnji sliki je viden termografski posnetek strehe telovadnice, Ponekod so vidne nižje temperature na površinah kar je lahko posledica nenatančno položene izolacije ali pa vlage v izolaciji. Na spodnji sliki je prikazano stavbno pohištvo. Desno spodaj je dana porazdelitev temperature za obe krivulji (možnost za kondenzacijo vodne pare). Temperaturna skala je spremenjena.

Slika 69: Detajli – zgornje nadstropje dvorane.

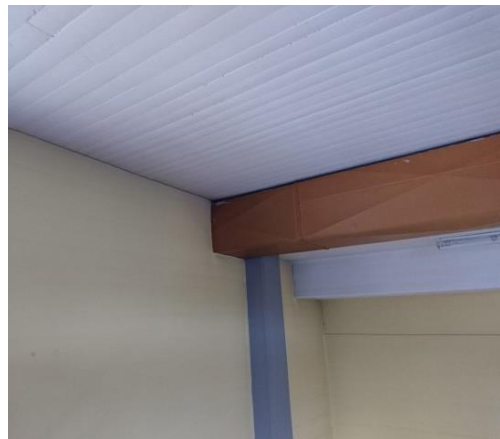
Slika 70: Prezračevalni kanal – možnost za kondenzacijo.

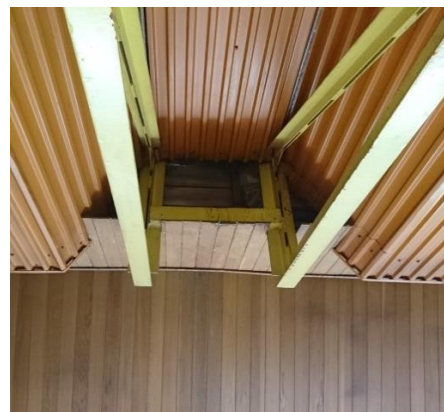
Slika 71: Podobno kot balkonske plošče, frčade in ostali gradniki stavb, ki »štrlijo« iz ovoja stavbe jih je v praksi težko in zamudno ustrezno izolirati.

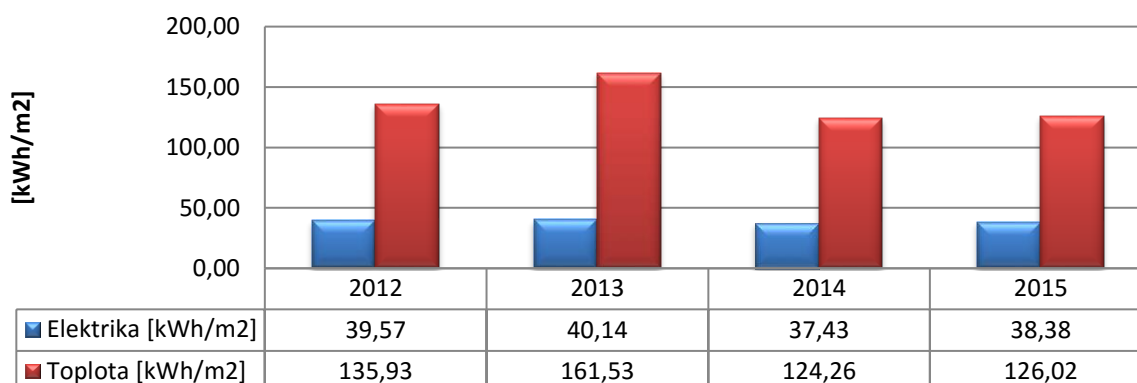
Spodnji diagram prikazuje energijska števila za celotno stavbo.

Specifična poraba energentov glede na površino v letih od 2011 do 2015

Slika 78: Prikaz energijskih števil toplote in elektrike.
